Analisis Fractography dan Kegagalan Fuel Injection Valve Diesel Power Plant PT.XYZ Area Bali

Pada Running Hours 15.505, terdapat gangguan dengan indikasi penurunan tren temperatur cylinder unit 1, setelah dilakukan pemeriksaan terdapat tidak adanya atomizing dan Fuel Injection Valve yang mengalami cracking. Pembuatan laporan ini dilakukan untuk mencari akar masalah sehingga dapat menentukan Failure Defense Task (FDT) yang tepat untuk mencegah gangguan terulang kembali.

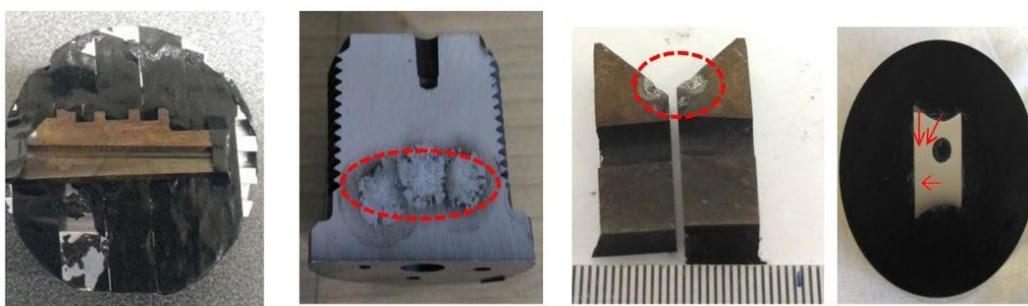
Gambar 1. Sampel Uji

Area uji SEM - EDS

Area Uji chemical composition

Area Micro hardness Test & Microstructure observation

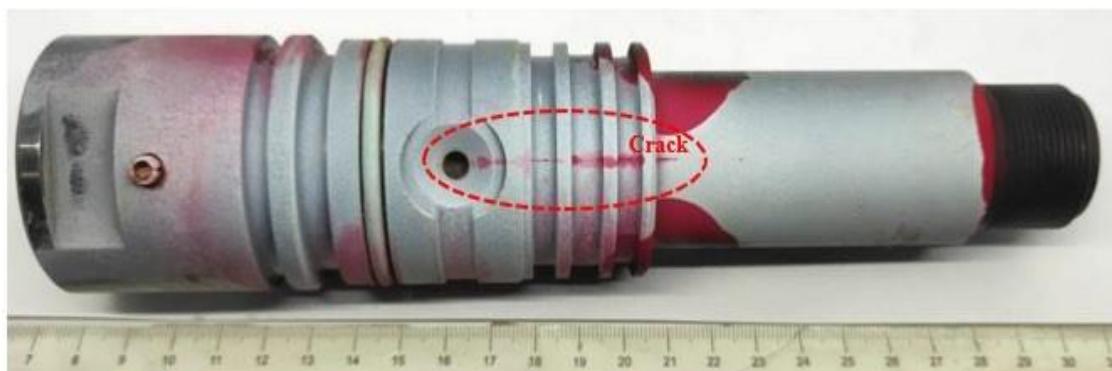
Gambar 2. Crack Fuel Injection Valve

Hasil pengujian Non Destructive Test (NDT) pada komponen sistem fuel injection yaitu pada fuel injection valve dengan menggunakan penetrant tes, ditemukan crack pada body fuel injection valve, untuk memastikan kegagalan tersebut perlu diuji pada material terebut, untuk menentukan apakah bahan tersebut telah habis (fatigue), keausan, retak atau tidak

Komposisi material Dari Hasil tes penetrasi warna, retak memanjang terjadi pada permukaan sampel, mulai dari lubang yang merupakan saluran masuk bahan bakar. Dimensi retak berkisar hingga 50 mm. Hasil tes komposisi kimia menggunakan spektrometer emisi optik, sampel injektor memiliki komposisi kimia yang setara dengan SCM 440

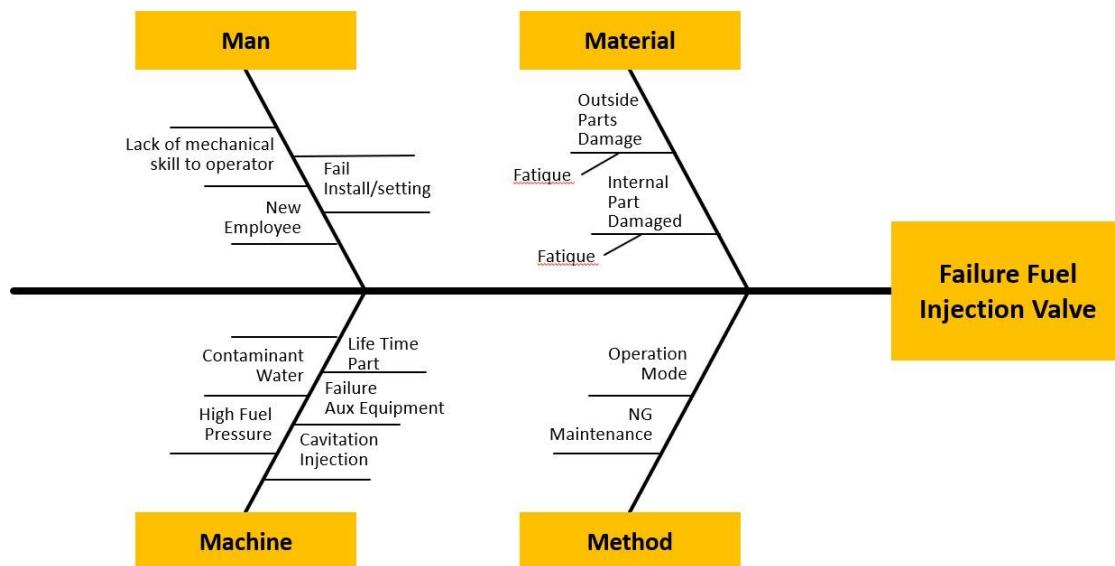
Gambar 4. Fish Bone Analysis

Dengan menggunakan metode Fish Bone Diagram seperti di atas, dapat disimpulkan bahwa beberapa penyebab utama dari kerusakan akibat adalah sebagai berikut:

- Fatigue Stress pada material Fuel Injection Valve. Fatigue Stress dengan asal retakan pada permukaannya. Retakan dimulai oleh permukaan kasar, setelah penggerjaan pada lubang, terkena bagian lain atau aliran bahan bakar tekanan tinggi. Permukaan kasar menjadi konsentrasi tegangan. Bukti Fatigue Stress dapat diamati di daerah perambat.
- Cavitation Erosion pada Fuel Injection Valve yang dilihat dari munculnya Initial crack
- Kontaminasi air pada bahan bakar yang tinggi dari hasil uji lab terhadap bahan bakar.

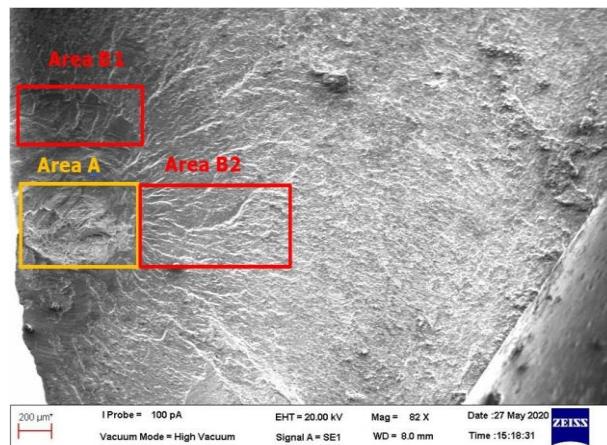
Gambar 5. Initial Crack Area.

Pada Gambar SEM area retakan awal, sampel injektor telah gagal karena Fatigue Stress dengan asal retakan pada permukaannya. Retakan dimulai oleh permukaan kasar (A), setelah terjadi Initial Crack pada area (A) dan merambat ke bagian lain karena aliran bahan bakar tekanan tinggi. Permukaan kasar menjadi konsentrasi tegangan. Bukti Fatigue Stress dapat diamati di daerah perambatan (B1&B2)

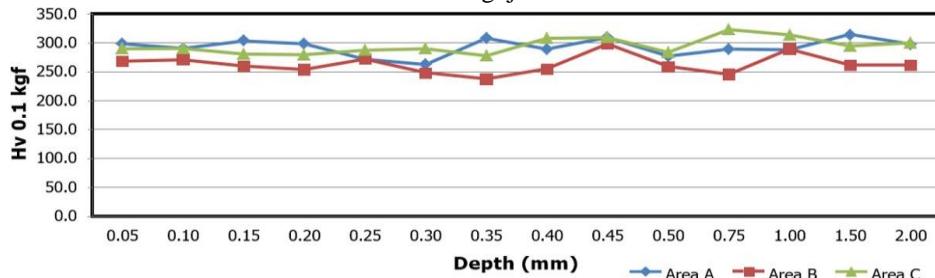
Gambar 7. Hasil Distribution Fuel Injection Valve

Hasil tes distribusi kekerasan tidak ada perbedaan yang signifikan dari distribusi. Area retak dan permukaan awal memiliki kekerasan yang lebih tinggi daripada area perambatan, tetapi perbedaannya adalah pada range dan dapat ditoleransi. Pada grafik juga memberikan informasi tentang tidak ada treatment pada permukaan atau overheat lokal di dekat area yang diuji

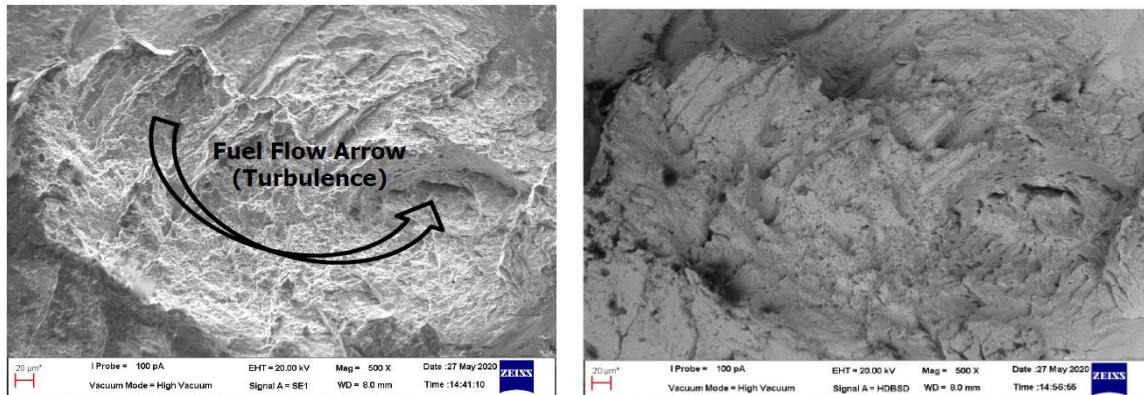
Gambar 8. (a) 500X Magnification. Secondary Electron Detector (b) 500X Magnification HD-Back Scattered Detector (HD-BSD)

Pada citra SEM, terdapat dua detektor. Secondary Electron (SE) Detector menggambarkan topografi permukaan sampel, sedangkan High Definition - Back Scattered Detector (HD-BSD) menunjukkan perbedaan komposisi kimia antar fitur di permukaan. Warna yang berbeda berarti elemen yang berbeda. Menurut gambar, area retak awal bebas dari kotoran.

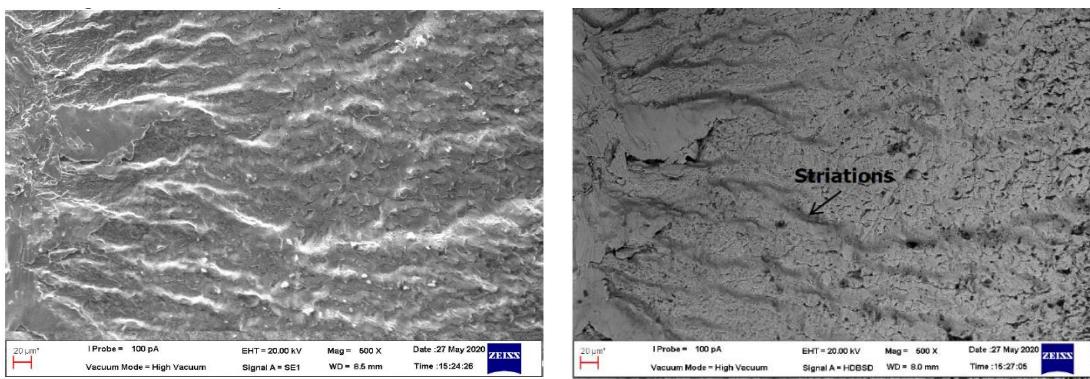
Gambar 9. (a) 500X Magnification B2 Area. Secondary Electron Detector (b) 500X Magnification B2 Area HD-Back Scattered Detector (HD-BSD)

Menurut gambar SEM di daerah propagasi, tanda pantai dan striasi terungkap. Beachmarks dan striations adalah perambatan retak yang terbentuk karena pembebahan siklik setelah awal retakan dimulai.

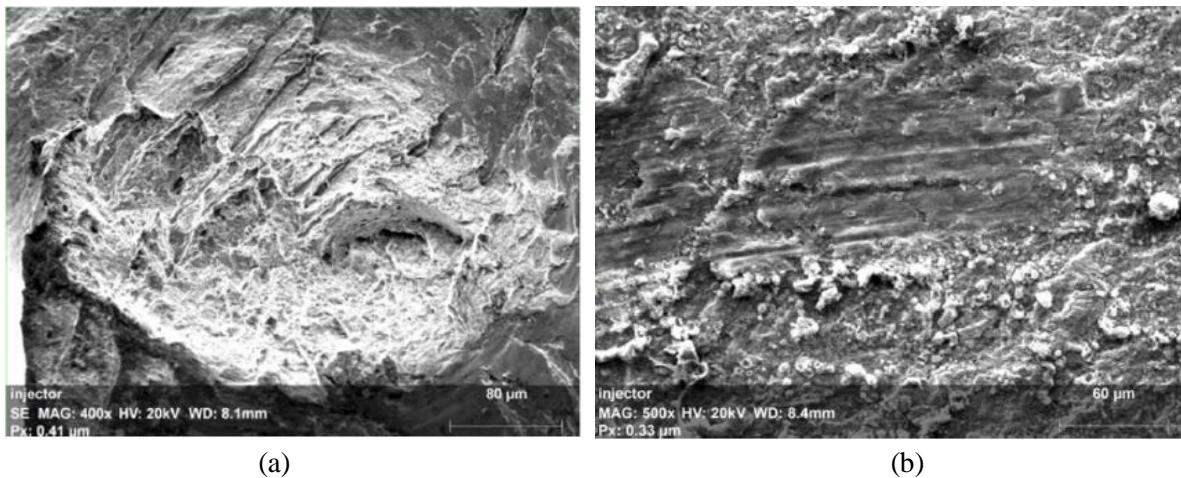
**Gambar 10.** (a) Initial Crack Area (b) Leakage Area

Menurut gambar HD-BSD, di area Leakage, Kotoran diidentifikasi dengan perbedaan warna di antara permukaan. Kotoran diklasifikasikan dengan warna lebih gelap. Dari komposisi kimia mikro – Area mapping, terdapat perbedaan komposisi antara daerah retak awal dan daerah bocor. Perbedaan yang signifikan terletak pada kandungan oksigennya. Dari area retakan awal, area tersebut tidak mengandung kotoran yang menyebabkan retakan karena isinya serupa. Kandungan oksigen ini berasal dari karat besi yang disebabkan oleh oksidasi dengan kebocoran bahan bakar. Struktur mikro di area awal, tidak ada indikasi overheat, treatment atau impurities di dekat area yang diuji. Dispersi tempering martensit dan retensi austenite sangat seragam.

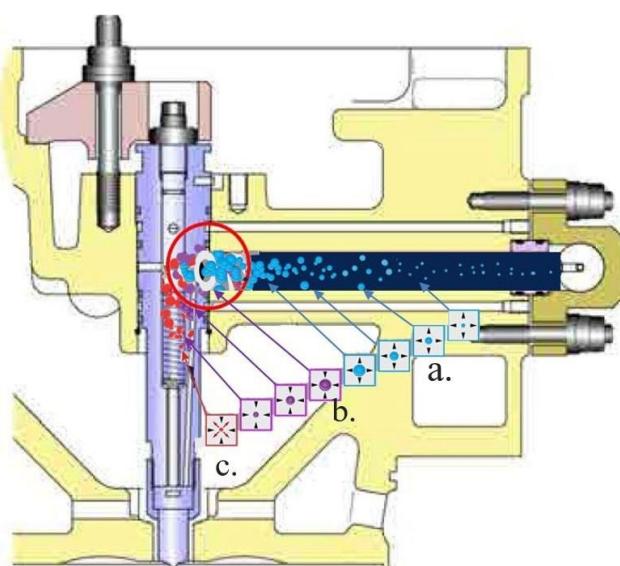
Gambar 7. Kavitas Erosi dalam injeksi

- a. Gelembung mengembang saat tekanan berkurang
- b. Gelembung mulai runtuh keluar seiring tekanan rendah
- c. Gelembung akhirnya meledak karena meningkatnya tekanan

Dari hasil yang disebutkan di atas, Fatigue Stress dan retakan dimulai pada permukaan lubang F.O yang rusak karena erosi kavitas dalam injeksi bahan bakar sistem. Pada bagian ini, fenomena erosi kavitas merupakan penyebab kegagalan permukaan yang menyebabkan retakan pada Fuel Injection Valve. Retakan dimulai oleh permukaan kasar, kemudian retakan menyebar dengan cepat selama pemuatan siklus dari aliran bahan bakar dengan tekanan tekanan tinggi.
