Studi Kasus Boiler CFB: Kenaikan Temperatur Bed

Hanan Riswandha A^{1}; Nofirman Firdaus¹; Hendri¹; Halim Rusjdi¹*

1. Fakultas Teknologi Bisnis dan Energi, Institut Teknologi PLN, Cengkareng, Jakarta Barat, 11750, Indonesia

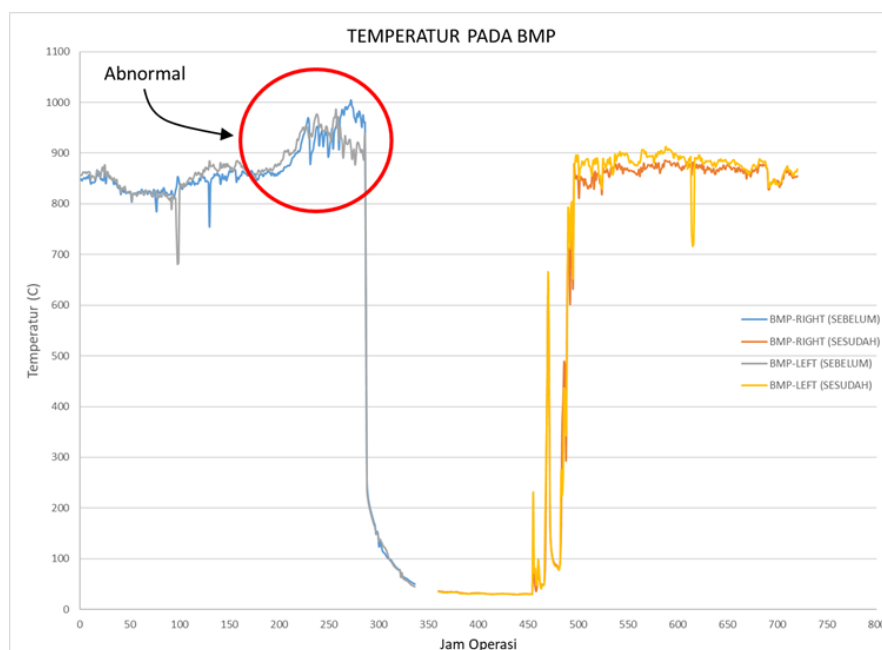
Gambar 1. Temperatur pada BMP kiri dan kanan

Jam operasi dihitung mulai jam 12:00 malam dini hari pada tanggal 17 Maret 2021 sebagai jam ke-1 sampai dengan permulaan hari pada tanggal 16 April 2021 pada jam operasi ke 720. Gambar 1 menunjukkan temperatur BMP mulai naik secara perlahan pada operasi ke 96 jam (21 Maret 2021) dengan suhu BMP-right sebesar 827°C dan BMP-left sebesar 811°C . Mencapai puncaknya di temperatur 1005°C pada jam operasi ke 272 (28 Maret 2021) untuk BMP-right dan temperatur tertinggi untuk BMP-left pada jam operasi ke 257 (27 Maret 2021) dengan suhu 985°C . Terjadi kenaikan temperatur tertinggi pada BMP-right sebesar 179°C atau 22%. Sedangkan BMP-left kenaikan temperatur sebesar 175°C atau 22%. Setelah dilakukan perbaikan maka temperatur BMP menjadi normal, sebesar 864°C untuk BMP-right dan 878°C untuk BMP-left.

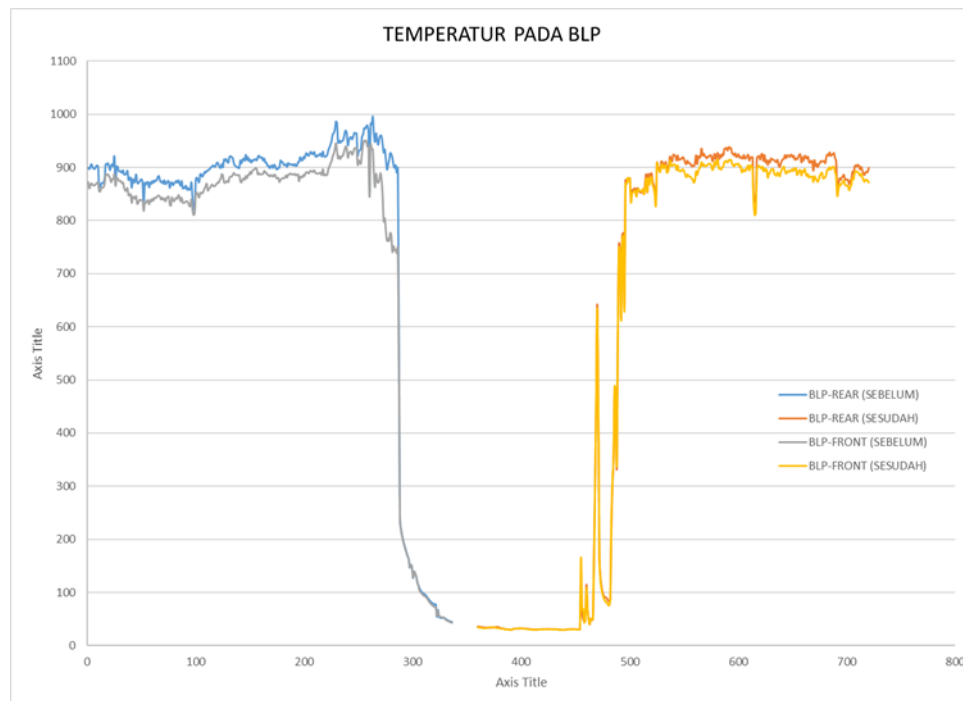
Sedangkan untuk BLP-rear (Gambar 2), temperatur mencapai suhu tertinggi di 995°C yang berarti terjadi kenaikan suhu sebesar 124°C atau 14%. Sedangkan BLP-front suhu meningkat dari 840°C menjadi 951°C atau terjadi kenaikan temperatur bed sebesar 13%. Baik untuk BMP dan BLP, kenaikan temperatur terjadi dalam interval waktu 176 jam atau sekitar 7 hari 8 jam. Setelah unit shutdown, dan dilakukan inspeksi, perbaikan untuk mengembalikan suhu ke kondisi normal dilakukan. Setelah perbaikan temperatur BLP kembali normal yaitu 888°C untuk BLP-front dan 905°C untuk BLP-rear.

Gambar 2. Temperatur pada BLP front dan rear

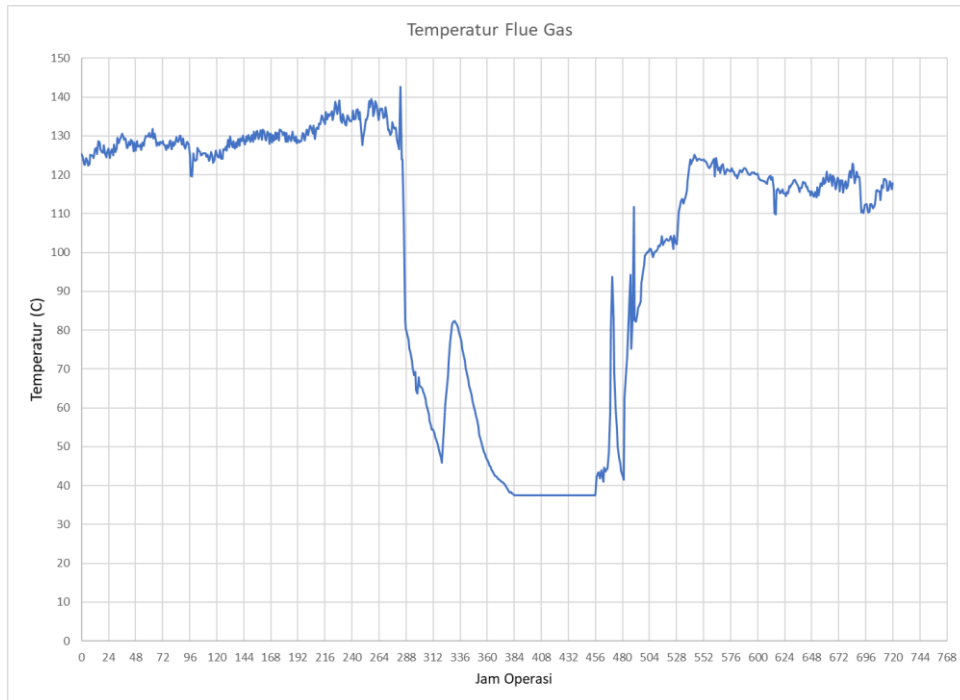
Selain parameter temperatur pada BMP dan BLP, terjadinya gangguan juga pada temperatur gas buang (flue gas) yang bisa dilihat pada gambar 3. Temperatur gas buang dari kondisi normal 120°C meningkat menjadi 143°C (maksimum). Setelah dilakukan perbaikan temperatur gas buang turun ke kondisi normal 118°C . Data temperatur masing-masing bed bisa dilihat di Tabel 1.

Gambar 3. Temperatur flue gas

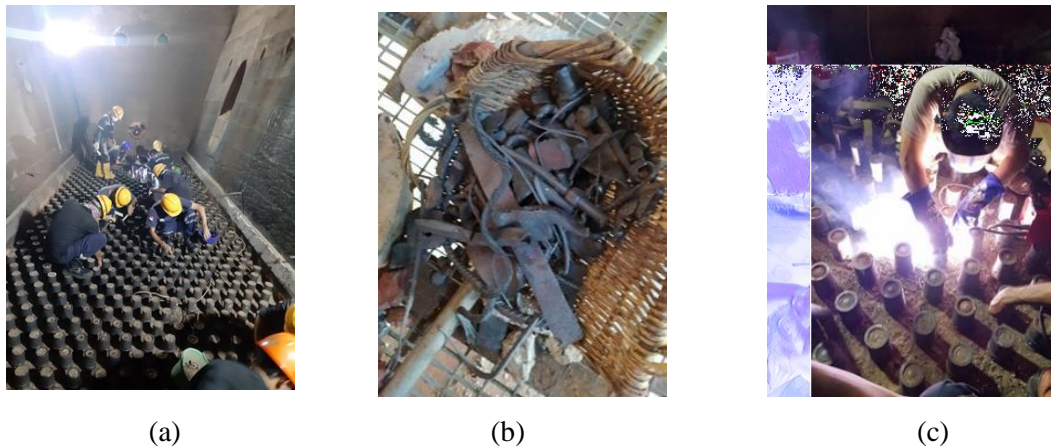
Inspeksi visual dilakukan pada daerah bed dan nozel bagian bawah furnace. Selama inspeksi ditemukan beberapa nozel tersumbat yang diakibatkan backflow [6] yang menyebabkan material padat menutupi sebagian atau seluruh lobang dari sebuah nozel. Mayoritas nozel yang tersumbat berada disisi kanan dari bed boiler. Hal ini sesuai dengan kenaikan temperatur paling tinggi terjadi disisi sebelah dari bed (BMP-right). Terdapat pula nozel yang rusak atau terjadi deformasi (penyok) akibat bergesekan dengan material bed dan juga benda asing. Di permukaan bed juga ditemukan kotoran padat berupa slagging. Disamping itu juga ditemukan pula benda asing pada permukaan bed boiler berupa potongan atau serpihan besi dari komponen boiler. Hal bisa terjadi karena terkena panas

yang berlebihan dalam jangka waktu lama, dan ditambah dengan korosi, erosi, dan abrasi seperti terlihat pada Gambar 4.

Gambar 4. (a) inspeksi (b) benda asing (c) perbaikan nozel

Tindakan pemeliharaan korektif yang dilakukan adalah membersihkan permukaan bed dari slagging dan benda asing. Slagging dipermukaan bed bisa menurunkan proses perpindahan panas antara material bed dengan batubara dan udara. Kemudian tindakan korektif lainnya adalah melakukan perbaikan untuk nozel yang mengalami kerusakan (Gbr 4c) dan membersihkan lobang-lobang nozel yang tersumbat. Setelah tindakan korektif selesai dilakukan maka boiler akan dioperasikan kembali.
