Analisa Properties Material Pipa Economizer PLTU Jateng 2 Adipala 1 x 660 MW

M.C. Fatah¹; Rafsanjani²; D.J. Damiri³; H. Rusjdi⁴
^{1,2,4}Departemen Teknik Mesin, Sekolah Tinggi Teknik PLN
³Departemen Teknik Elektro, Sekolah Tinggi Teknik PLN
¹martin@sttpln.ac.id

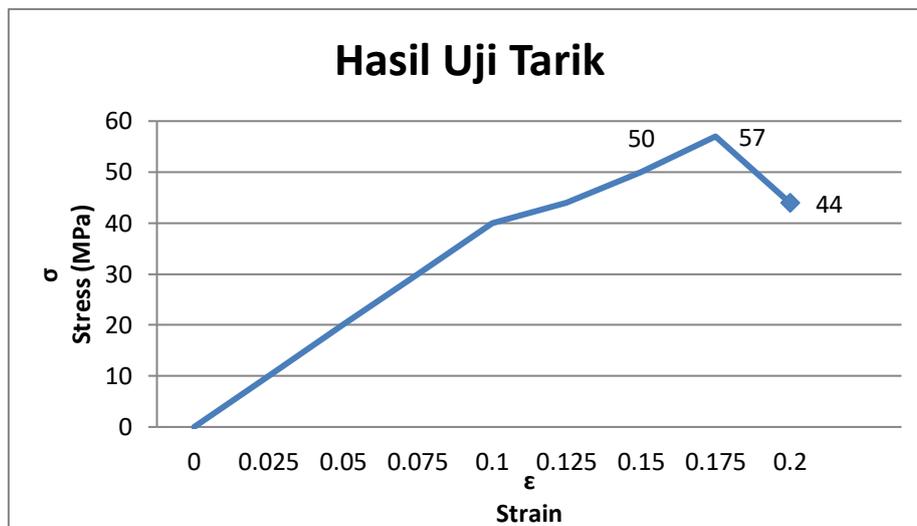
Gambar 3. Grafik *stress vs strain*

Hasil uji tarik material pipa *economizer* dapat dilihat pada grafik *stress vs strain* di Gambar 3. Dari grafik tersebut, dapat diketahui besarnya nilai *yield strength* dan *ultimate tensile strength* (UTS), yaitu:

$$\sigma_{\text{yield}} = 44 \text{ kg/mm}^2 \times 9,8 \text{ m/s}^2$$

$$\sigma_{\text{yield}} = 431 \text{ MPa}$$

$$\text{UTS} = 57 \text{ kg/mm}^2 \times 9,8 \text{ m/s}^2$$

$$\text{UTS} = 559 \text{ Mpa}$$

Berdasarkan perhitungan nilai *yield strength* (431 MPa) dan *ultimate tensile strength* (559 MPa) dari material pipa *economizer*, di dapat bahwa nilai tersebut masih berada dalam batas standar normal spesifikasi material SA 210 C. Hal ini menunjukkan bahwa material yang digunakan memiliki kekuatan tegangan tarik dan kemampuan bentuk maupun las yang baik pula [3].

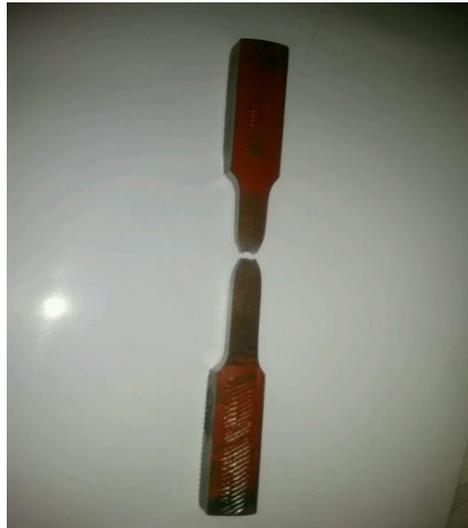
Gambar 4. Sampel Uji Tarik

Gambar 4 dibawah ini merupakan spesimen hasil sampel yang telah putus dari uji tarik. Berdasarkan gambar sampel uji tarik tersebut dapat di tarik kesimpulan bahwa:

- 1 Permukaan patahan berserabut (*fibrous*) dan gelap (*dull*)
- 2 Pada umumnya patahan membentuk *cup and cone*
- 3 Perpatahan ulet umumnya lebih disukai karena lebih tangguh dan memberikan peringatan terlebih dahulu sebelum terjadi kerusakan.

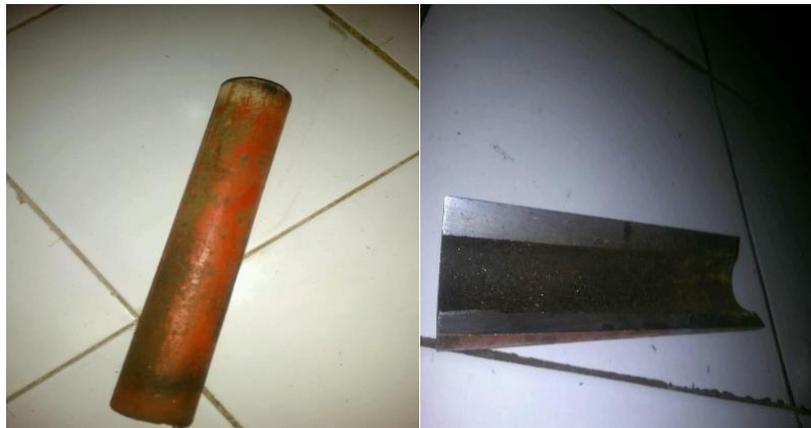
Gambar 5. Potongan pipa *economizer*

Gambar 5 menunjukkan pengamatan *visual* dari potongan pipa *economizer* yang sudah beroperasi selama 2 bulan. Dari gambar tersebut, terlihat adanya korosi pada permukaan pipa bagian luar (*fire side*). Korosi pada bagian luar pipa *economizer* dapat disebabkan oleh beberapa faktor, yaitu: kandungan sulfur, kelembaban, suhu, dan metode pengapian. Akan tetapi, korosi pada bagian luar pipa secara umum disebabkan oleh uap air dari gas buang [4]. Pada pipa bagian dalam terlihat adanya deposit berwarna hitam yang mengindikasikan terjadinya korosi. Korosi ini dapat terjadi akibat kandungan oksigen dan derajat keasaman yang tidak tepat dari fluida kerja di dalam pipa [5].

3. Pengamatan visual pada bagian luar dan dalam pipa menunjukkan terjadinya korosi. Korosi pada bagian luar pipa dapat disebabkan oleh sulfur dan kelembaban, suhu pipa dan metode pengapian. Sementara korosi bagian dalam dapat disebabkan oleh adanya oksigen di dalam fluida kerja.

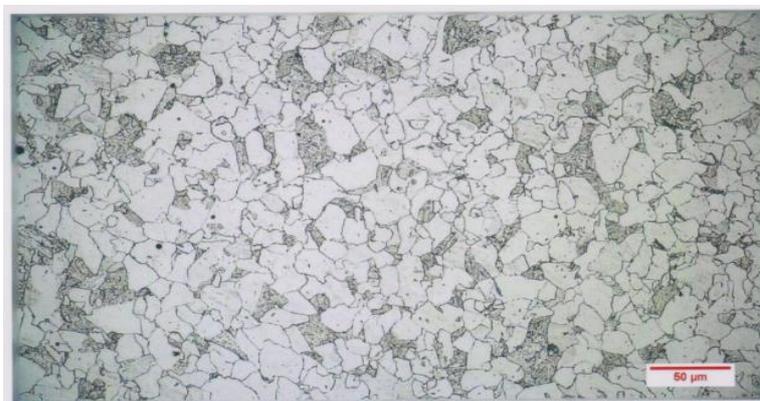
Gambar 6. Struktur mikro pipa *economizer*

Selanjutnya, Gambar 6 menunjukkan hasil uji *metallography* pada spesimen material pipa *economizer* PLTU Adipala. Dari hasil uji *metallography* tidak terlihat adanya perubahan *phase* dari material *economizer*. *Phase* material terdiri dari *ferrite* dan *pearlite*, dimana *ferrite* (berwarna terang)

lebih dominan daripada *pearlite* (berwarna hitam). Hal ini mengindikasikan bahwa pipa *economizer* memiliki sifat magnetis, ulet dan kuat.

4. Hasil uji *metalography* tidak menunjukkan adanya perubahan *phase* dari material pipa *economizer*. *Phase* material terdiri dari *ferrite* dan *pearlite*, dimana *ferrite* (berwarna terang) lebih dominan daripada *pearlite* (berwarna hitam).

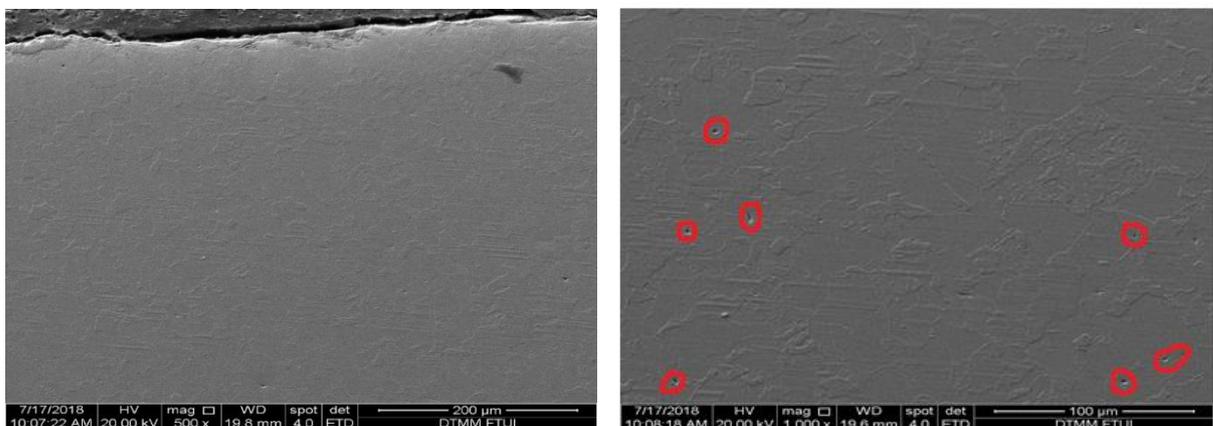
Gambar 7. Hasil pengujian SEM pipa *economizer*

Hasil pengujian SEM dapat dilihat pada Gambar 7. Hasil uji SEM menunjukkan adanya beberapa *pitting* yang terjadi pada permukaan pipa. *Pitting* ini disebabkan oleh oksigen di dalam fluida kerja. Adanya oksigen ini dapat disebabkan oleh kurang maksimalnya fungsi kerja dari *dearator* [4]. *Pitting* dapat menyebabkan menipisnya ketebalan dinding pipa dan mengakibatkan kebocoran pipa.

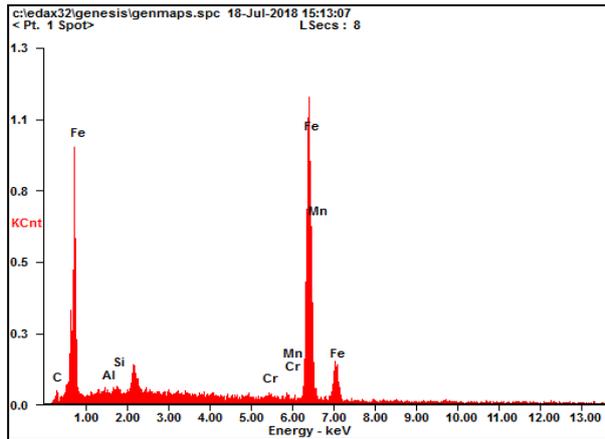
Gambar 8. Hasil uji EDX material pipa *economizer*

Hasil uji EDX pada permukaan bagian dalam pipa *economizer*, hanya mendeteksi adanya unsur unsur penyusun logam antara lain C, Al, Si, Cr, Mn dan Fe. Sementara unsur unsur yang bersifat korosif, seperti *sulfur*, *vanadium*, dan oksigen tidak ditemukan. Hal ini dapat terjadi, dimungkinkan karena sebetulnya waktu exposure dari logam dengan lingkungan.

5. Hasil uji EDX pada permukaan bagian dalam pipa *economizer*, hanya mendeteksi adanya unsur unsur penyusun logam antara lain C, Al, Si, Cr, Mn dan Fe. Sementara unsur unsur yang bersifat korosif, seperti sulfur, vanadium, dan oksigen tidak ditemukan.
