## Analisis Korosi Pada Inside Water Wall Tube PLTU Tarahan Unit 3 Lampung

*Results of chemical composition analysis and EDS (Energy Dispersive X-ray spectroscopy) on waterwall tube boiler, Unit 3 EVAL Lampung 2x100 MW power plant, has experienced early corrosion, and observed the chlorine element content of 0.48%, which spurred the initial padapermukaan corrosion inside diameter of the tube waterwall. This indicates that there has been a difusitas chlorine on the surface of the waterwall tube diameter, which is the cause of the onset of corrosion on the waterwall tube, after the vines and get in on the inside and spread to the other side. This confirmed the results of an electron microscope photograph with magnification 1000X and 1500X. Most likely the difusitas chlorine process is caused by chlorine dissolved in the raw water boiler.*

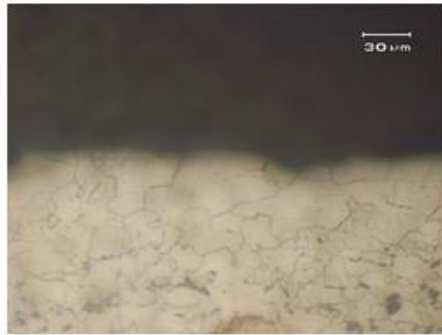
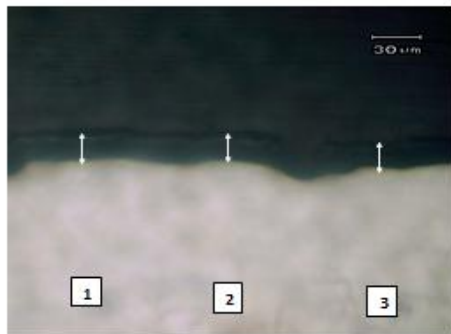
Gambar 3. Struktur mikro sampel 1 "area hot stage (sisi api) ID" posisi melintang. Etsa Nital 2%

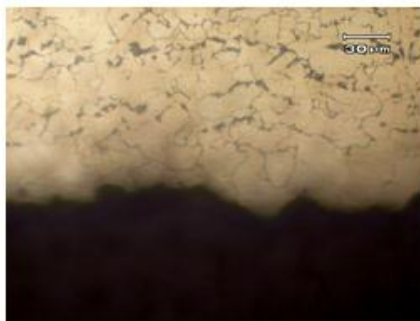
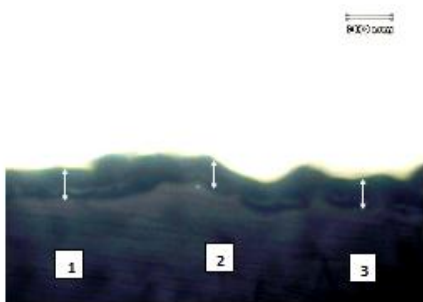
Gambar 4. Struktur mikro sampel 1 "area cold stage (sisi dinding) ID" posisi melintang. Etsa Nital 2%.

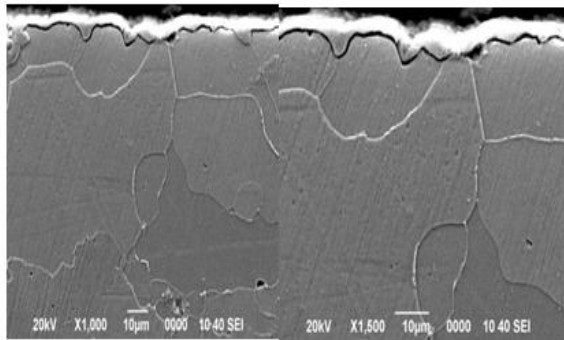
**Hasil SEM – EDS Area Cold Stage**  
**Foto permukaan Elektron Microscope**  
**(perbesaran 1000& 1500 x)**

Dari hasil analisis senyawa kimia pada daerah inner deposit seperti pada Tabel 4.1.2 teramati adanya unsur penggalak atau pencetus korosi dipermukaan dinding dalam waterwall tube, yaitu **Klor** sebesar 0,48%Cl. Jumlah ini sangat tinggi, karena batas kandungan klorin yang disyaratkan dalam uap turbin kurang dari 0,02%.Klor yang terkandung didaerah korosi awal (0,48%Cl) ini biasanya terjadi karena dua faktor penunjang, yaitu pertama berasal dari sumber air ketel uap yang belum ternetralisis kandungan klorinnya atau kedua karena proses penyuntikan klorin untuk usaha mentralkan pHnya, yaitu sekitar 7. Alhasil dari kandungan klorin yang terlarut dalam air baku ketel uap atau pada proses penyuntikan klorin dalam ketel uap secara tidak langsung menjadi sumber terjadinya fenomena atau kejadian korosi awal (Initial Corrosion) pada permukaan dinding dalam waterwall tube.

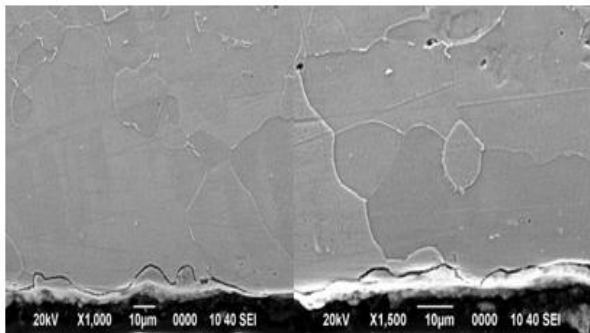
**Hasil SEM – EDS Area Hot Stage**  
**Foto permukaan Elektron Microscope**  
**(perbesaran 1000& 1500 x)**

Karena klor dalam hal ini berfungsi sebagai penggalak atau pencetus awal korosi. Pada suhu yang sangat tinggi ( $>425^{\circ}\text{C}$ ) maka cukup adanya energi yang cukup tinggi atom-atom klor untuk merubah menjadi ion-ion yang bermuatan listrik negatif (anion) atau membentuk ion klorida. Ion-ion klorida ini secara reaktif mengikat Fe yang membentuk fero klorida ( $\text{FeCl}$ ) dan demikian pula pada krom akan membentuk kromium klorida ( $\text{CrCl}$ ) dengan bentuk kristal tipe spinal pada permukaan korosinya.

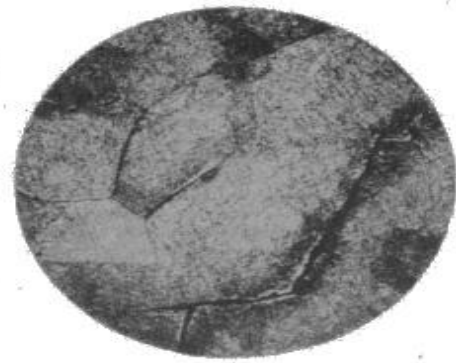
Gambar 7. Pemisah Kristal dan butiran yang sangat besar. Pembesaran 300x
