Analisis Kegagalan Material Stem Control Valve Desuperheater PLTU 1x660 Mw PT.Lestari Banten Energi

³ PT. Lestari Banten Energi

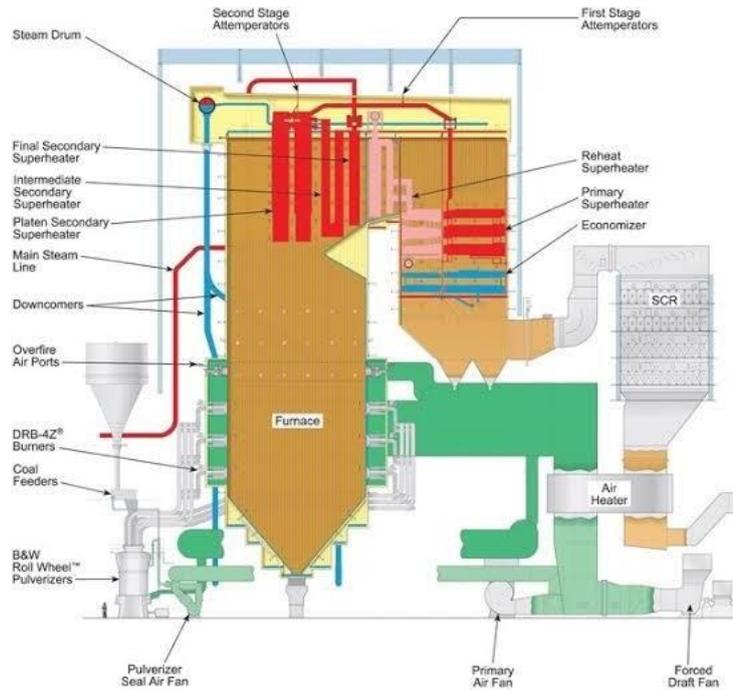
Boiler merupakan peralatan penukar panas yang memiliki fungsi utama yaitu mengubah air menjadi uap pada tekanan dan temperature tertentu untuk memutar *steam* turbin. *Boiler* yang konstruksinya terdiri dari pipa-pipa berisi air disebut dengan *water tube boiler* (*boiler* pipa air). Proses perubahan air menjadi uap terjadi dengan memanaskan air yang berada didalam pipa-pipa dengan panas hasil pembakaran bahan bakar di dalam ruang bakar dengan mengalirkan bahan bakar dan udara dari luar.

Pada *boiler* dengan tekanan ruang bakar negative, gas panas hasil pembakaran dihisap oleh *induced draught fan* sekaligus menghisap udara luar masuk kedalam ruang bakar. Gabungan dari kedua cara tersebut diterapkan pada *balanced draught* yang memiliki baik *forced draught fan* untuk mendorong udara luar masuk kedalam *boiler*, dan *induced draught fan* untuk menghisap gas panas hasil pembakaran. *Boiler* dengan tekanan ruang bakar negative, jarang digunakan (kurang ekonomis). Sedangkan *boiler* dengan tekanan *balanced draught* banyak digunakan pada boiler yang menggunakan bahan bakar batubara.

Gambar 1. Skema Boiler

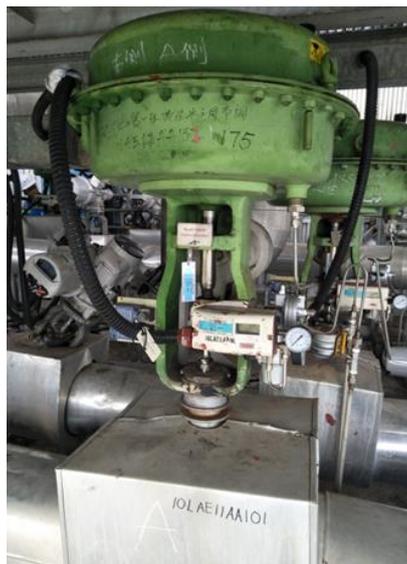
Control Valve Desuperheater adalah control valve yang berfungsi untuk mengatur bukaan valve pada pipa desuperheater dan secara system desuperheater control valve adalah gabungan temperature control valve dengan nozzle desuper heater.

TCV atau temperature control valve yg berfungsi untuk mengatur water flow untuk injeksi ke nozzle desuperheater berdasarkan temperature control di pipa steam di downstream Desuperheater dan Nozzle desuperheater yg berfungsi untuk mengubah kondisi steam (misal: dari High Pres Steam ke Medium Pres steam atau dari mid press steam ke Low press steam).

Gambar 2. Control valve desuperheater

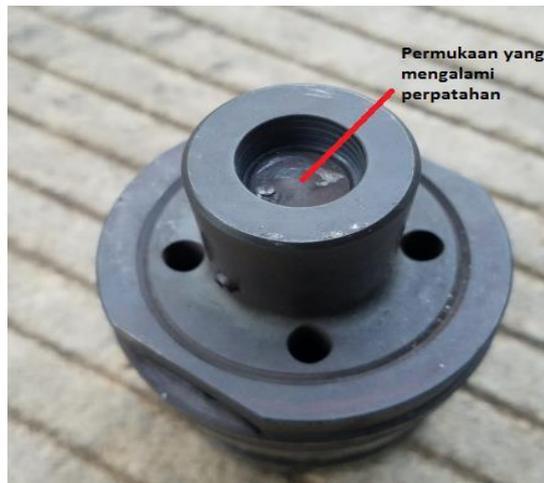
Pengamatan visual dilakukan pada area *Stem control valve desuperheater* yang mengalami kerusakan. Identifikasi *stem control valve* ini terjadi di PLTU PT.Lestari banten energi. Diidentifikasi terjadi perpatahan pada bagian stem dan plug control valve desuperheater. Pengamatan ini dapat mengidentifikasi jenis serta pengujian yang akan dilakukan. Pada gambar 4 menunjukkan kondisi dari *sambungan antara stem dan plug control valve* tersebut.

Gambar 4. Permukaan stem dan plug yang mengalami perpatahan

Dilihat dari bentuk patahan stem control valve desuperheater seperti gambar 4 menunjukkan bahwa bentuk Patahan yang terjadi, yaitu patahan *fatigue*. Patahan *fatigue* adalah material pada saat mengalami patahan terjadi pembebanan yang berulang-ulang.

- 1) Pada pengamatan visual material stem control valve desuperheater terdapat patahan pada bagian sambungan dengan plug dikarenakan adanya proses berulang ulang yang diterima oleh stem control valve desuperheater

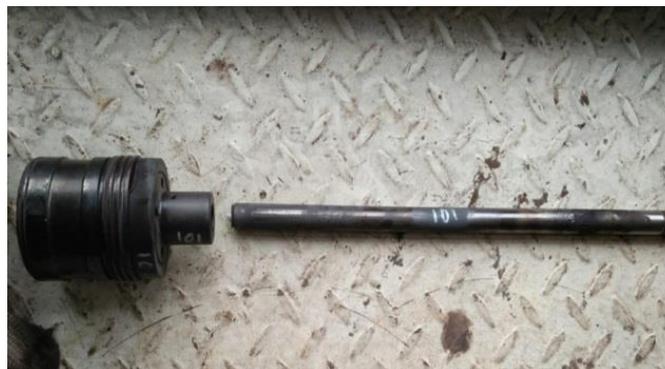
Gambar 5. Patahan antara stem dan plug

- 2) Pada pengujian Fraktografi pada permukaan material yang mengalami kegagalan dapat dilihat bahwa material stem control valve mengalami kelelahan dari proses kerja yang berulang-ulang dan mengakibatkan material tersebut menjadi patah lelah.

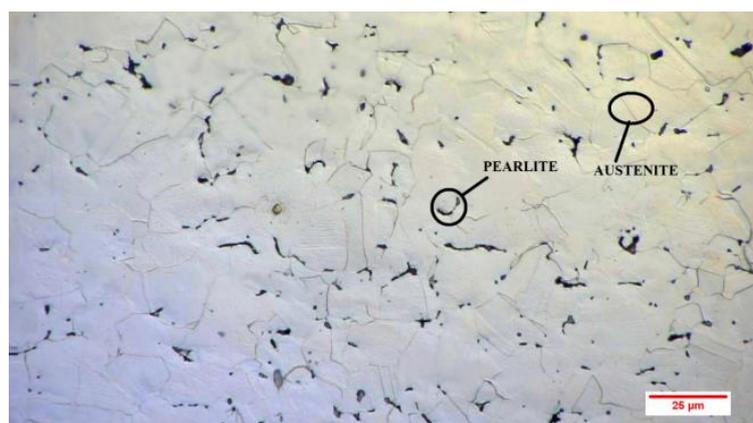
Gambar 6. Struktur mikro perbesaran 1000x

Pada gambar 6 daerah normal dan gambar 7 daerah dekat patah struktur mikro dari sampel material stem control valve dilihat bahwa struktur mikro tersebut adalah struktur mikro berupa fasa *pearlite* dan *austenite*. Pada sampel *stem control valve desuperheater* terdapat area berwarna hitam yang menunjukkan warna hitam menunjukkan area *pearlite*, serta *austenite* menunjukkan nilai kandungan karbon yang besar pada struktur mikro.

Hasil pengujian metalografi pada sampel stem control valve daerah dekat patah dengan sampel pada daerah normal struktur mikro nya tidak mengalami perubahan yang terlalu signifikan. Hal ini disebabkan karena nilai kekerasan yang terjadi pada daerah normal dan daerah patah material stem control valve tidak terlalu tinggi. Temperatur pengoperasian yang lama membuat ketahanan terhadap panas mulai berkurang, sehingga menyebabkan stem control valve tersebut fatigue. Thermal fatigue ini membuat logam mulur ketika terkena panas dan menyusut ketika panas tersebut berkurang ataupun hilang.

- 4) Pada pengujian struktur mikro fasa pada daerah normal dan dekat patah tidak banyak mengalami perubahan hal itu disebabkan karna nilai kekerasan dari daerah dekat patah dengan daerah normal tidak mengalami kenaikan yang begitu signifikan dan yang terbentuk pada material stem control valve desuperheater yakni pearlite dan austenite hal ini disebabkan karna material stem control valve desuperheater ialah stainless steel.

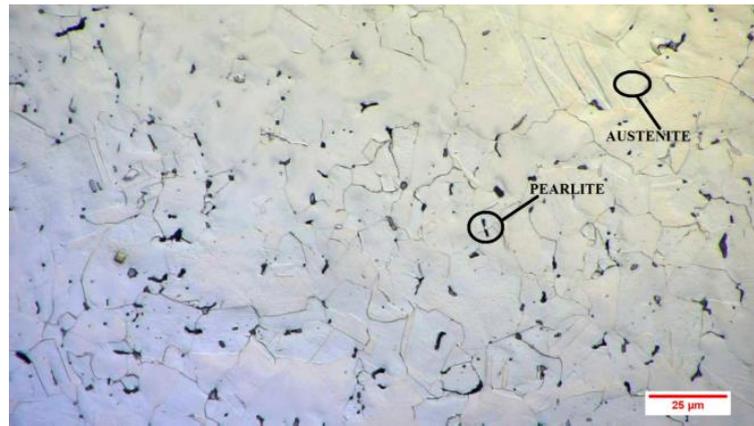
Gambar 7. Struktur mikro perbesaran 500x

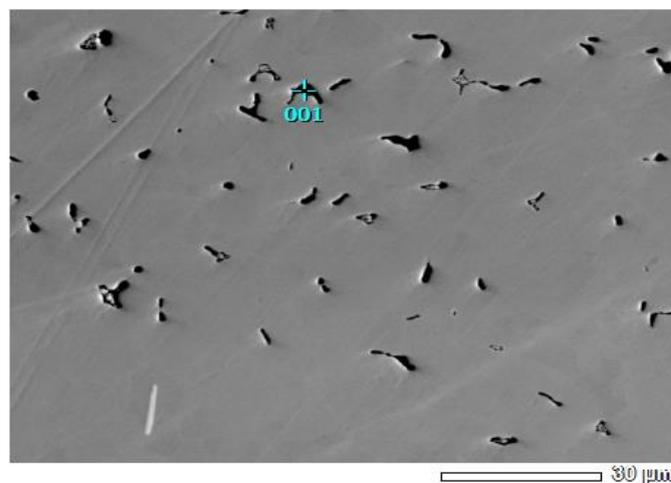
Pada pengujian ini menggunakan metode SEM (*Scanning Electron Micoscope*) dan EDX (*Energy Dispersion Spectrometer*) dilakukan pada area permukaan material *stem control valve desuperheater*

Gambar 8. Hasil pengujian SEM perbesaran 300x

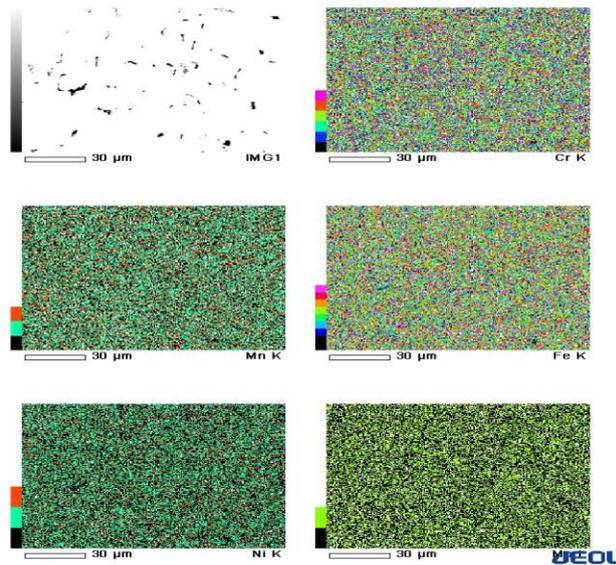
Gambar 9. Mapping daerah yang di tembak dekat patah

Berdasarkan hasil mapping sampel yang dekat patah diatas dapat dilihat bahwa penyebaran unsur Cr,Mn,Fe,Ni,dan Mo cukup merata pada seluruh bagian dan tidak terlihat kecacatan dalam penyebaran unsur tersebut.

- 5) Berdasarkan hasil mapping sampel dapat dilihat bahwa penyebaran unsur Cr,Mn,Fe,Ni,dan Mo cukup merata pada seluruh bagian dan tidak terlihat kecacatan dalam penyebaran unsur tersebut.

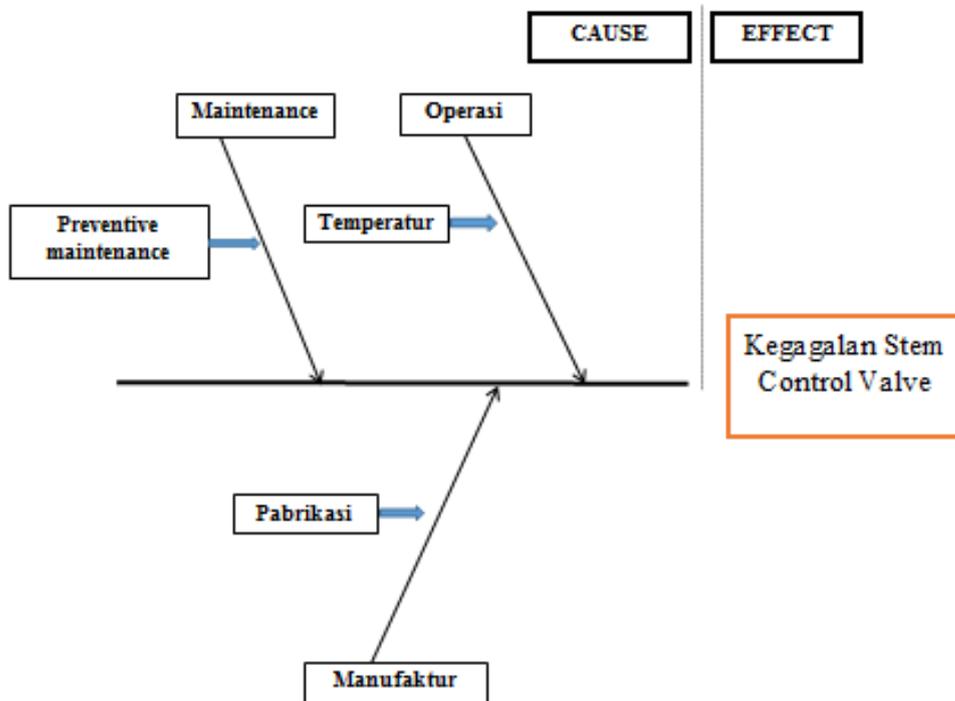
Gambar 10. Diagram *Fish bone*
