JURNAL POWERPLANT

## ANALISA KERUSAKAN RODA GIGI CACING PADA GEARBOX AIR PREHEATER PLTU UJP BANTEN 3 LONTAR UNIT 1

*Pada PLTU UJP Banten 3 Lontar terjadi kerusakan pada Roda Gigi Miring dalam Gearbox, dimana benda tersebut patah yang menyebabkan unit 1 berhenti beroperasi. Dari segi pengamatan visual yang terjadi dikarenakan benda kelelahan kerja, gap yang tidak merata sehingga Air Preheater bekerja dengan gesekan yang besar antara elemen yang berputar dengan seal perapat. Tidak maksimalnya putaran elemen dan motor terus memberi beban putaran, sehingga roda gigi terjadi deformasi fracture fatigue, dengan dibuktikan dari hasil pengamatan visual, uji komposisi kimia yang masih sesuai dengan standar ASTM A291, uji kekerasan sebesar 264 HB dan 282 HB diatas standar ASTM A291 sebesar 223-263 HB, uji metalografi menunjukkan fasa martensit yang tidak seragam, dan SEM-EDX melihat morfologi mikrostruktur pada permukaan poros, yaitu pada beachmark, rubbings, dan rekahan akhir.*

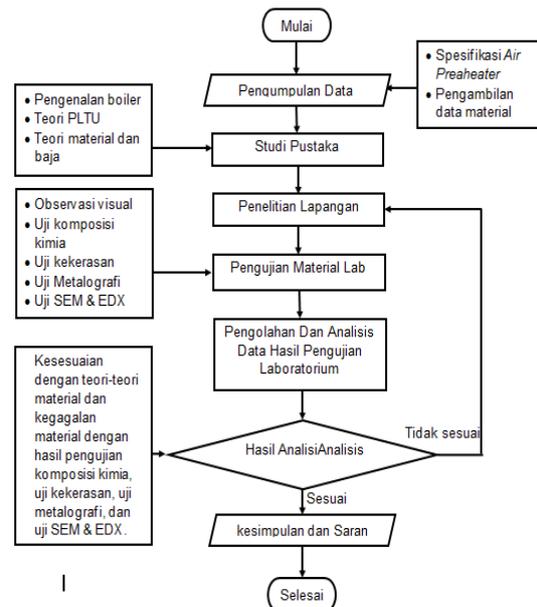
Gambar 3. Flow chart kerangka pemecahan masalah

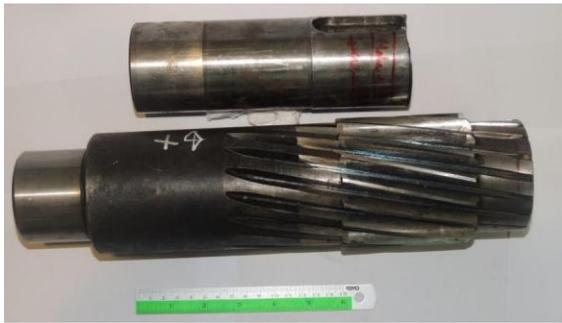
**Gambar 1.** Sampel Roda Gigi

Pengamatan visual dilakukan pada area *Roda Gigi Air Preheater* yang mengalami kerusakan. Kerusakan *roda gigi* ini terjadi pada PLTU Banten 3 Lontar. Roda gigi di dalam *Gearbox motor Air Preheater*. Pengamatan ini dapat mengidentifikasi jenis serta posisi pengujian yang akan dilakukan. Pada gambar 4 menunjukkan kondisi kerusakan *poros*.

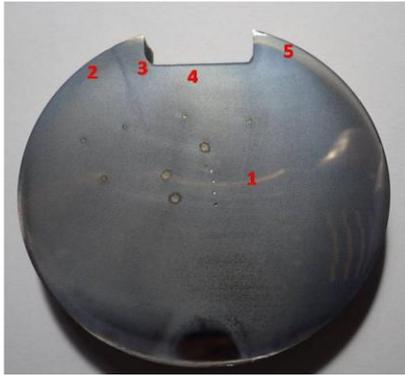
**Gambar 4.** Area untuk analisis struktur mikro

Analisis struktur mikro dilakukan pada material poros dengan teknik metalografi. Analisis dilakukan pada bagian penampang dekat dengan bagian yang retak. Hasil analisisnya adalah sebagai berikut.

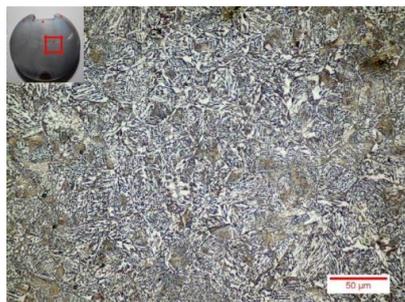
**Gambar 5.** Mikrostruktur pada titik 1 (inti) menunjukkan struktur perlit dengan ferit pro-eutektik (putih) (mag. 500X)

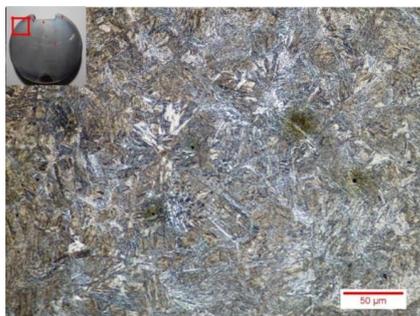
**Gambar 6.** Mikrostruktur pada titik 2 menunjukkan struktur perlit dengan beberapa struktur seperti jarum (mag 500X)

Dari analisis struktur mikro, ditemukan bahwa struktur merupakan struktur martensit yang terletak di dekat lubang kunci. Martensit ditemukan tidak seragam. Fasa tersebut akibat suatu transformasi fasa yang bereaksi tanpa melibatkan pengintian difusi atom. Pembentukan martensit didasari pada proses pergeseran atom yang melibatkan penyusutan dari struktur kristal. Struktur *martensit* merupakan konsekuensi langsung dari tegangan disekitar matriks yang timbul akibat mekanisme geser.

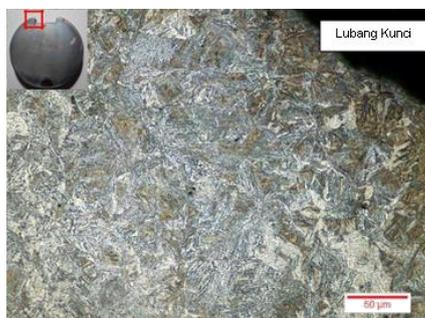
**Gambar 7.** Mikrostruktur pada titik 3 menunjukkan struktur perlit dengan struktur ferit pro-eutektik (putih)

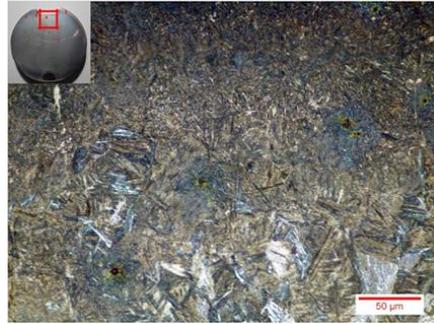
**Gambar 8.** Mikrostruktur pada titik 4 menunjukkan struktur perlit dengan ferit pro-eutektik (putih) dan beberapa struktur seperti jarum (mag 500X)

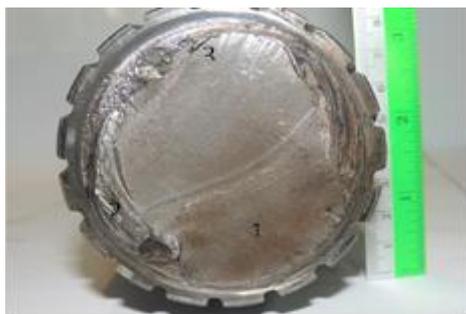
**Gambar 10.** Area untuk analisis SEM

Pada pengujian ini, metode SEM (*Scanning Electron Microscope*) dan EDX (*Energy Dispersive X-ray*) dilakukan di area permukaan rekahan poros untuk mengamati ciri *fracture* seperti pada gambar.

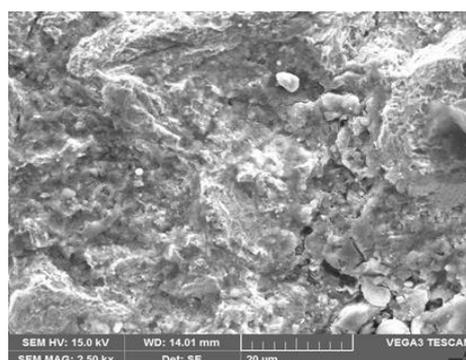
**Gambar 11.** Tampilan SEM dari area 1

Dari gambar 14, ditemukan bahwa fitur tersebut dihasilkan dari perambatan retakan transgranular dimana butir diiris dengan retak. Daerah 1 yang merupakan "beachmarks" adalah daerah perambatan yaitu transgranular. Gambar 15 menunjukkan gesekan karena kontak logam sampai logam sebelum terjadi kegagalan. Sementara itu, gambar 16 menunjukkan daerah *fracture* akhir yang diidentifikasi dengan adanya *Dimples*.

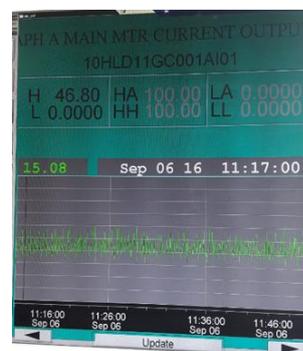
Hal ini di tandai dengan penemuan *fracture* yang sifat martensit, dimana martensit terbentuk dengan beban yang berulang-ulang, hal ini dibenarkan pada pengamatan di lapangan dari temuan *Trending Ampere* motor APH 1A yang *hunting* akibat terjadi gesekan antara radial *seal* dengan *seal gap* yang tidak merata.

**Gambar 14.** Trending ampere APH 1A hunting di DCS

Dikarenakan *seal gap* dan radial *seal* tidak merata, maka putaran pada elemen tidak merata dan motor terus memberi beban yang mengakibatkan tumbukan dengan ditandai pada gambar 17 ampere yang *hunting* ketika terjadi tumbukan.
