Analisis Patah Lelah Pipa Cold Superheater Boiler PLTU 2 Banten – Labuan

Jurusan D3 Teknik Mesin, Sekolah Tinggi Teknik – PLN

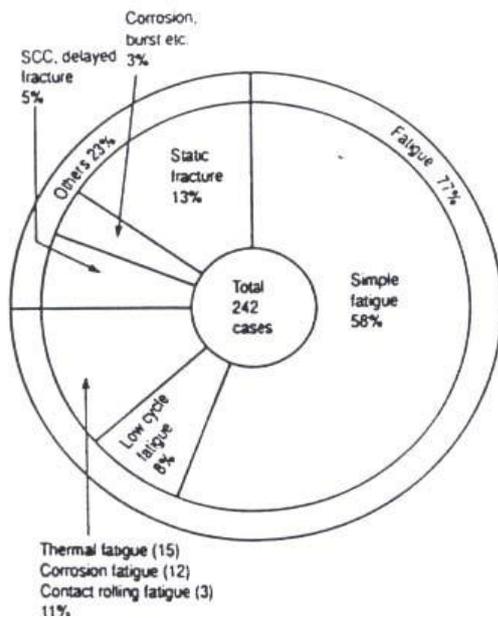
Gambar 1. Distribusi mode kegagalan^[1].

Kelelahan (*Fatigue*) adalah salah satu jenis kegagalan (patah) pada komponen akibat beban dinamis (pembebanan yang berulang-ulang atau berubah-ubah). Diperkirakan 50%-90% (lihat gambar 2.1) kegagalan mekanis adalah disebabkan oleh kelelahan.

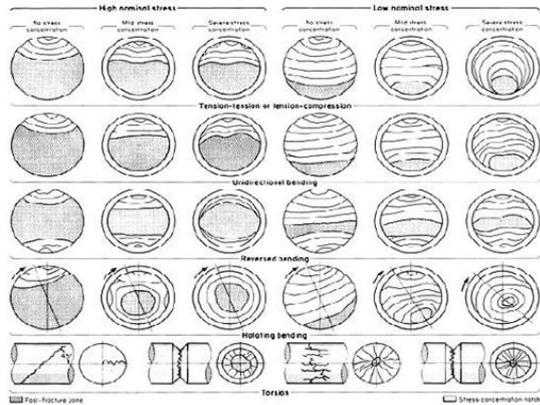
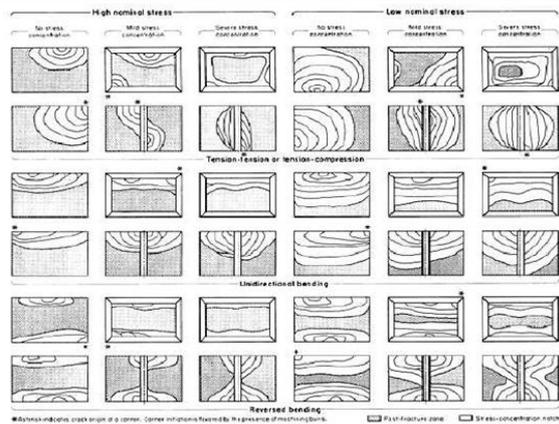
Gambar 2. Skematis permukaan patahan lelah dari (a) penampang bulat dan (b) penampang persegi pada berbagai kondisi pembebanan^[1]

Pada Gambar 2. dibawah ini ditunjukkan secara skematis penampilan permukaan patahan dari kegagalan lelah pada berbagai kondisi pembebanan.

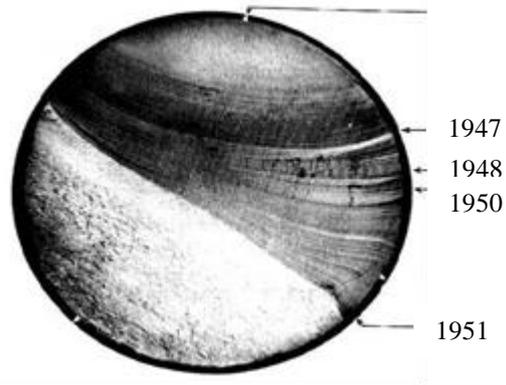
Gambar 3. Permukaan patah lelah pada poros

marks, seperti yang ditunjukkan pada gambar. 3. dibawah ini :

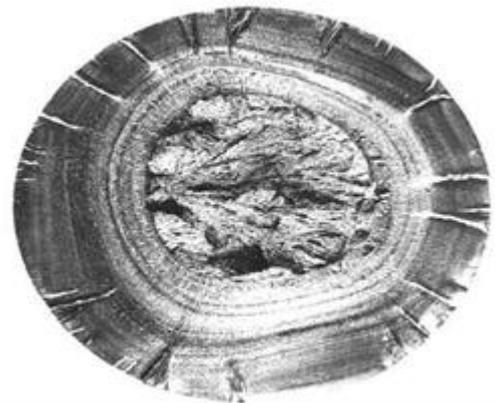
Gambar 4. Permukaan patah lelah dari baut akibat beban tarik

Ratchet marks menjalar kearah radial dan merupakan tanda penjalaran retakan yang terjadi bila terdapat lebih dari satu lokasi awal retak, ratchet marks ini merupakan pertemuan beach marks dari satu lokasi awal retak dengan *beach marks* dari lokasi lainnya.

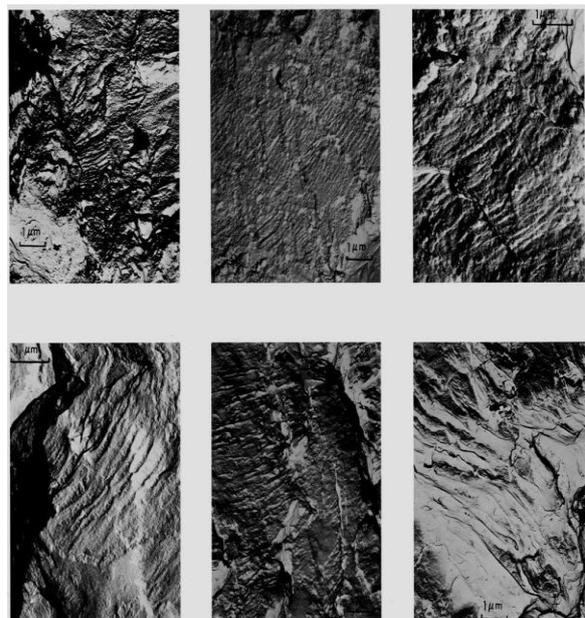
Gambar 6. Contoh dari striasi pada baja karbon

Striasi adalah garis halus yang ada pada permukaan yang akan merambat pada siklus beban. Garis striasi terjadi akibat pertumbuhan retakan yang disusul pengumpulan retakan secara plastis dilanjutkan dengan penutupan retakan akibat turunnya tegangan (lihat Gambar 6). Persamaan striasi dan *beach marks* adalah sebagai berikut:

Pada Gambar 10 struktur makrografi dari sampel pipa 2 dengan perbesaran 6x terlihat bahwa retak diindikasikan dari diameter luar dan terlihat tanda pantai (*beach mark*) dan juga striasi yang ditandai oleh tanda panah yang menunjukkan asal dan arah kerusakan. Perbesaran lebih besar juga dilakukan pada permukaan patah (*fracture*) Gambar 11 dengan perbesaran 12x yang menunjukkan dengan jelas terdapat striasi pada permukaan patah yang merupakan karakteristik atau identitas dari kegagalan lelah (*fatigue failure*). Gambar 10 dan 11 tersebut dapat dibandingkan dengan morfologi permukaan *fatigue failure* (patah lelah) pada material karbon steel, seperti terlihat pada Gambar 6.

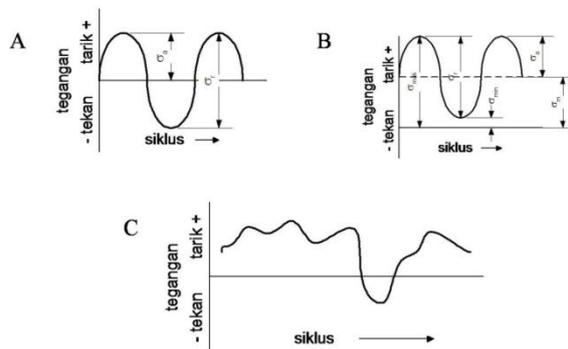
Gambar 7. Siklus tegangan lelah. (a) Tegangan balik; (b) tegangan berulang; (c) siklus tegangan acak atau tak teratur^[2]

Gambar 7. menggambarkan jenis-jenis siklus yang tegangan yang dapat menyebabkan kelelahan. Gambar (a) menggambarkan siklus tegangan lengkap yang berbentuk sinusoidal, dimana fluktuasi tegangan berkisar suatu rata-rata (*mean*) nol dengan amplitudo konstan atau beban tegangan bolak-balik (*reversed stresses*). Gambar tersebut adalah keadaan ideal yang dihasilkan oleh mesin fatik balok putar R.R. Moore dan dianggap sebagai putaran poros dengan kecepatan konstan tanpa beban berlebih. Untuk siklus tegangan tipe demikian, tegangan maksimum dan minimum sama besarnya. Tegangan minimum merupakan tegangan terendah aljabar pada suatu siklus. Tegangan tarik dianggap positif, dan tegangan tekan dianggap negative. Gambar (b) menggambarkan suatu siklus “tegangan berulang”, dengan tegangan maksimum σ_{maks} dan tegangan minimum σ_{min} tidak sama, dimana fluktuasi tegangan berkisar suatu rata-rata (*mean*) tidak sama dengan nol tetapi dengan amplitudo konstan atau beban tegangan berulang (*repeated stresses*). Keduanya adalah tegangan tarik. Suatu siklus tegangan dapat terdiri dari tegangan maksimum dan minimum dengan tanda berbeda atau keduanya berupa tekanan. Gambar (c) menggambarkan suatu siklus tegangan yang rumit, dimana kedua pertukaran dan rata-rata beban berubah, bisa secara acak maupun berpola tertentu atau beban tegangan tidak beraturan (*random stresses*), yang mungkin terdapat pada suatu bagian tertentu, seperti pada sayap pesawat yang menerima beban berlebih periodik yang tak terduga besarnya disebabkan oleh hembusan udara yang keras.

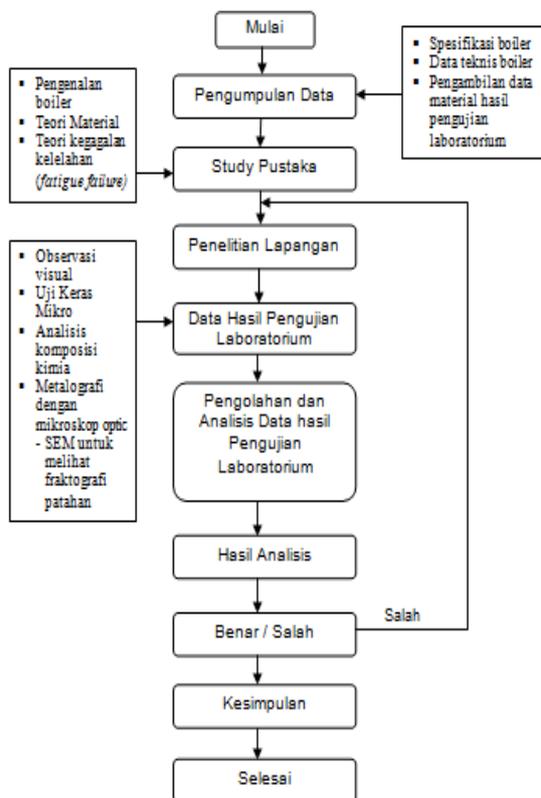
Gambar 8. Diagram alir penelitian

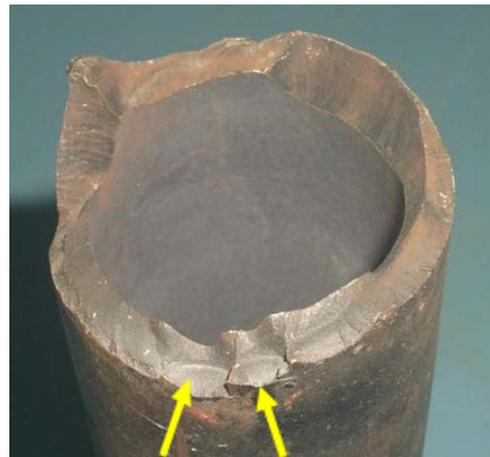
Gambar 9. Permukaan patah dari sampel pipa yang ditandai dengan anak panah

Pada gambar 9. terlihat bahwa terdapat retak yang berasal dari diameter luar pipa tersebut. Awal retak diperlihatkan dari diameter luar (tanda panah).

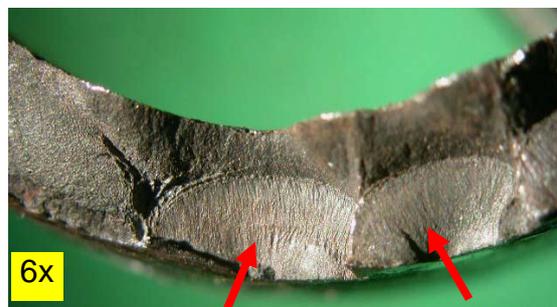
Gambar 10. Makrografi dari sampel pipa (Gambar 9.) dengan perbesaran 6x

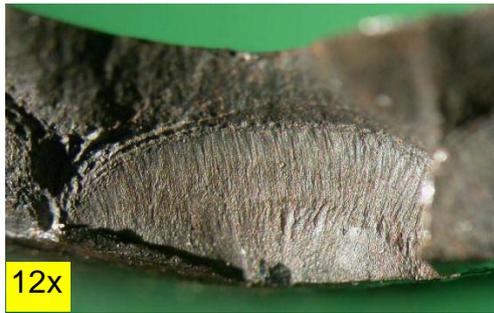
Gambar 11. Perbesaran lebih besar dari permukaan patah (*fracture*) yang ditunjukkan oleh Gambar 10 dengan perbesaran 12x

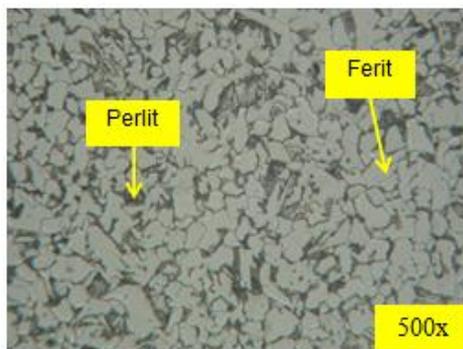
Gambar 12. Mikrostruktur dari sampel pipa dengan perbesaran 500x

Pada Gambar 12. mikrostruktur sampel pipa dengan perbesaran 500x memperlihatkan bahwa mikrostruktur sampel pipa terdiri dari campuran ferit dan perlit yang merupakan jenis mikrostruktur dari baja karbon. Hal ini mengindikasikan bahwa tidak terjadi perubahan fasa karena suhu tinggi yang mendukung *fatigue failure* (patah lelah).

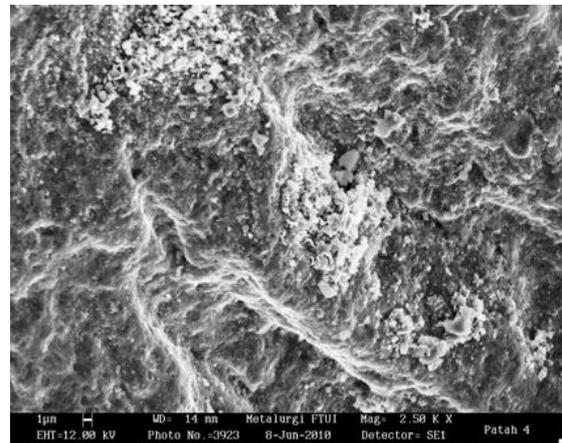
Gambar 13. Striasi ditemukan pada permukaan patah (*fracture*) dari hasil SEM pada sampel pipa

Dari hasil pengujian Scanning Electron Microscope (SEM) terlihat bahwa permukaan patah pada sampel pipa terdapat *striation* yang merupakan awal dari *fatigue failure* (patah lelah) pada pipa tersebut (gambar 4.5). Bukti ini mendukung hasil makrografi yang menemukan adanya tandai pantai (*beach mark*) dan *striation* (striasi).
