## Kegagalan Fungsi Safety Valve Lp Steam Drum HRSG 1.1 Muara Karang

### **Abstract**

*PT. PJB UP Muara Karang there are companies producing electrical energy, and use the HRSG (Heat Recovery Steam Generator) as supporting the production process. HRSG operating has the potential danger of explosion. Peroperasi HRSG so safely and reliably, it is one of the tools used is a safety valve. The main objective is the safety valve to ensure personal and equipment operation are protected from excess pressure conditions (over pressure). Safety valve designed to prevent accidents by removing excess pressure that occurs during the interruption process or system failure. Seat is part of the valve stable / dwell in safety valve. Disc are no moving parts, serving as a flow controller. Disc will move upwards so as to provide more space so that fluid can flow, move down when closing and pressing the seat tightly. When the spindle, where the disc is attached, is not working properly, or jammed, it can be said safety valve is damaged or malfunctioning. From the data obtained, it was found that the corrosion is the main cause of the safety valve is malfunctioning. Causes of corrosion can be due to f

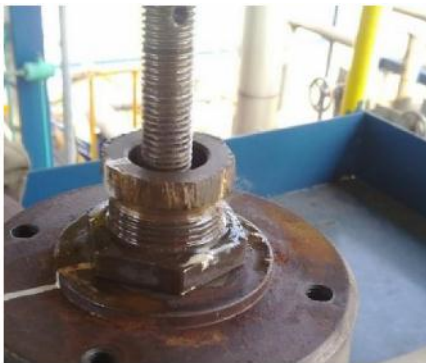
Gambar 4. Adjusting Screw

3. Mencatat posisi awal *adjusting screw*.
4. Kendurkan *adjusting screw*, kendurkan lock terlebih dahulu menggunakan *pipe wrench* 450 [mm], 18".
5. Angkat *bonned*. Angkat dan letakkan *bonned* dalam posisi berdiri, tanpa *tool*. Dilakukan pembersihan pada permukaan flange *bonned*
6. Lepas *spring set*
7. Angkat *spindle/stem unit*
8. Bongkar *spindle/stem unit*
9. Bongkar *disc*
10. Bongkar *guide*
11. Hasil pembongkaran. Terdapat korosi pada tanda merah
12. Periksa Kondisi set

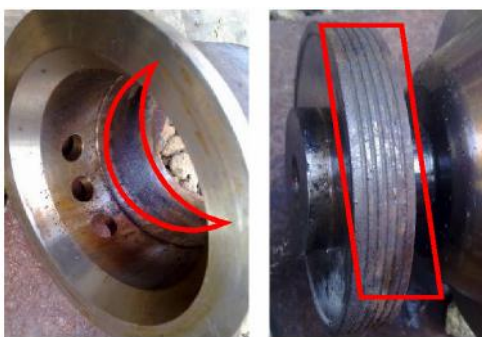
Gambar 5. Korosi Pada piston dan bush

Salah satu penyebab terjadi gagal fungsi tersebut adalah bagian-bagian valve yang bersifat tidak bergerak/statis yang bersinggungan dengan spindle sebagai bagian bergerak, mengalami macet. Sehingga saat unit mengalami overpressure, safety valve tidak mampu untuk berfungsi dengan baik.

Dilakukan analisa terhadap kerusakan yang mengakibatkan korosi sehingga guide piston tidak dapat bergerak pada guide bush

Perbaikan pada *guide bush* dengan gerinda sikat kawat pada permukaan bagian dalam dan perbaikan pada *guide piston* dengan ampelas kekasaran 240.

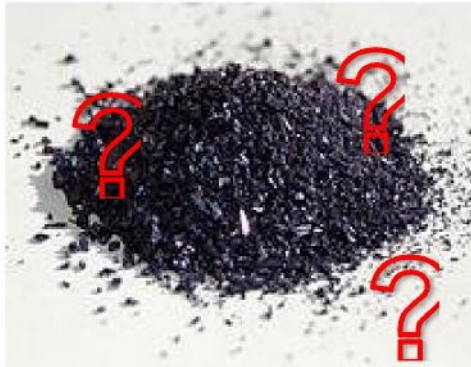
Gambar 8. Hasil korosi

3. Identifikasi dari produk korosi

- a. Komposisi : Belum Diketahui
- b. Perlu dilakukan analisa lebih lanjut.

- 1) Keterbatasan peralatan di UP. Muara Karang untuk melakukan pengecekan komposisi pada produk korosi.
- 2) Tidak tersedianya data pembandingan dari overhaul tahun sebelumnya

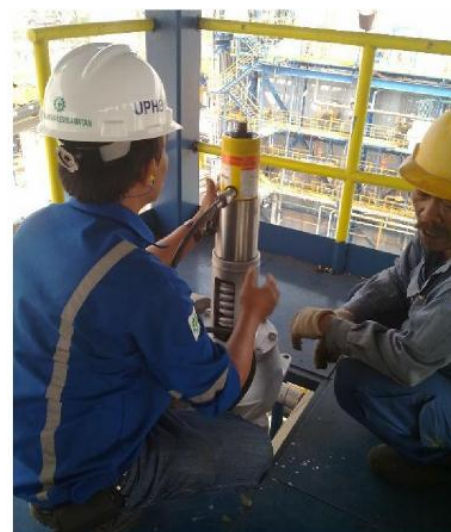
Gambar 13. Pengetesan safety valve

Berdasarkan hasil *test* uji *safety valve* untuk keperluan uji kelayakan dari Depnakertrans, bahwa *safety valve* telah dinyatakan OK, dapat bekerja normal saat *pressure*  $\geq 10.5$  [bar]

Setelah semua kerusakan dalam bagian safety valve telah diperiksa dan diperbaiki

,kemudian safety valve dirakit sesuai dengan instruksi kerja. Sehingga dapat dilakukan pengetesan untuk memastikan valve bekerja sesuai dengan set pressure yang diinginkan
