Analisis Fractography dan Kegagalan Fuel Injection Valve Diesel Power Plant PT.XYZ Area Bali

Pada Running Hours 15.505, terdapat gangguan dengan indikasi penurunan tren temperatur cylinder unit 1, setelah dilakukan pemeriksaan terdapat tidak adanya atomizing dan Fuel Injection Valve yang mengalami cracking. Pembuatan laporan ini dilakukan untuk mencari akar masalah sehingga dapat menentukan Failure Defense Task (FDT) yang tepat untuk mencegah gangguan terulang kembali.

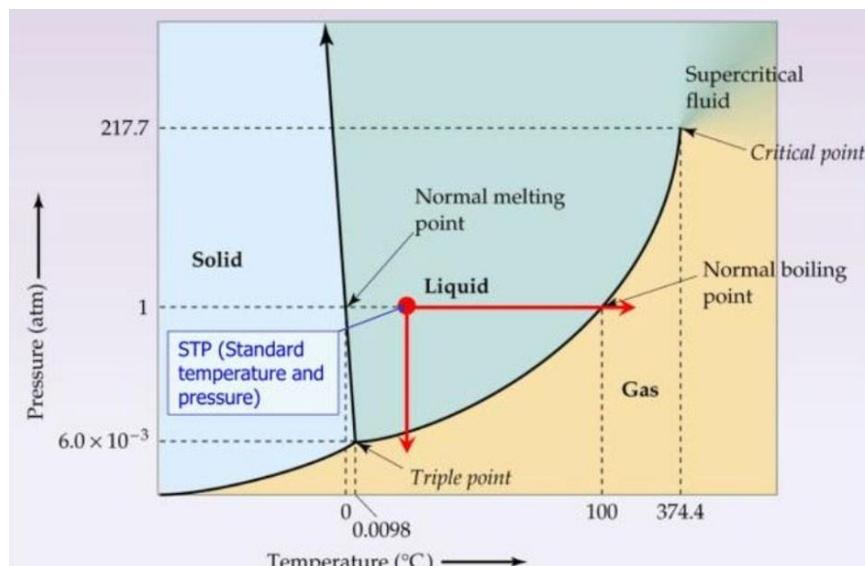
Gambar 8. Diagram Fasa [3]

Dalam hal ini muncul Istilah kavitas yang mengacu pada fenomena terbentuknya gelembung gas / uap dalam aliran. Ketika tekanan dalam aliran turun di bawah tekanan uap maka akan muncul gelembung yang terbentuk. Jika gelembung itu dekat batas padat, maka gelembung ini bertindak sebagai palu air (*Water Hammer*) terhadap permukaan fuel injection valve.
