STUDI PERBAIKAN JATUH TEGANGAN DAN RUGI DAYA PADA JARINGAN TEGANGAN RENDAH DENGAN PEMBANGUNAN GARDU SISIP TIPE PORTAL

Teknik Elektro, Sekolah Tinggi Teknik – PLN

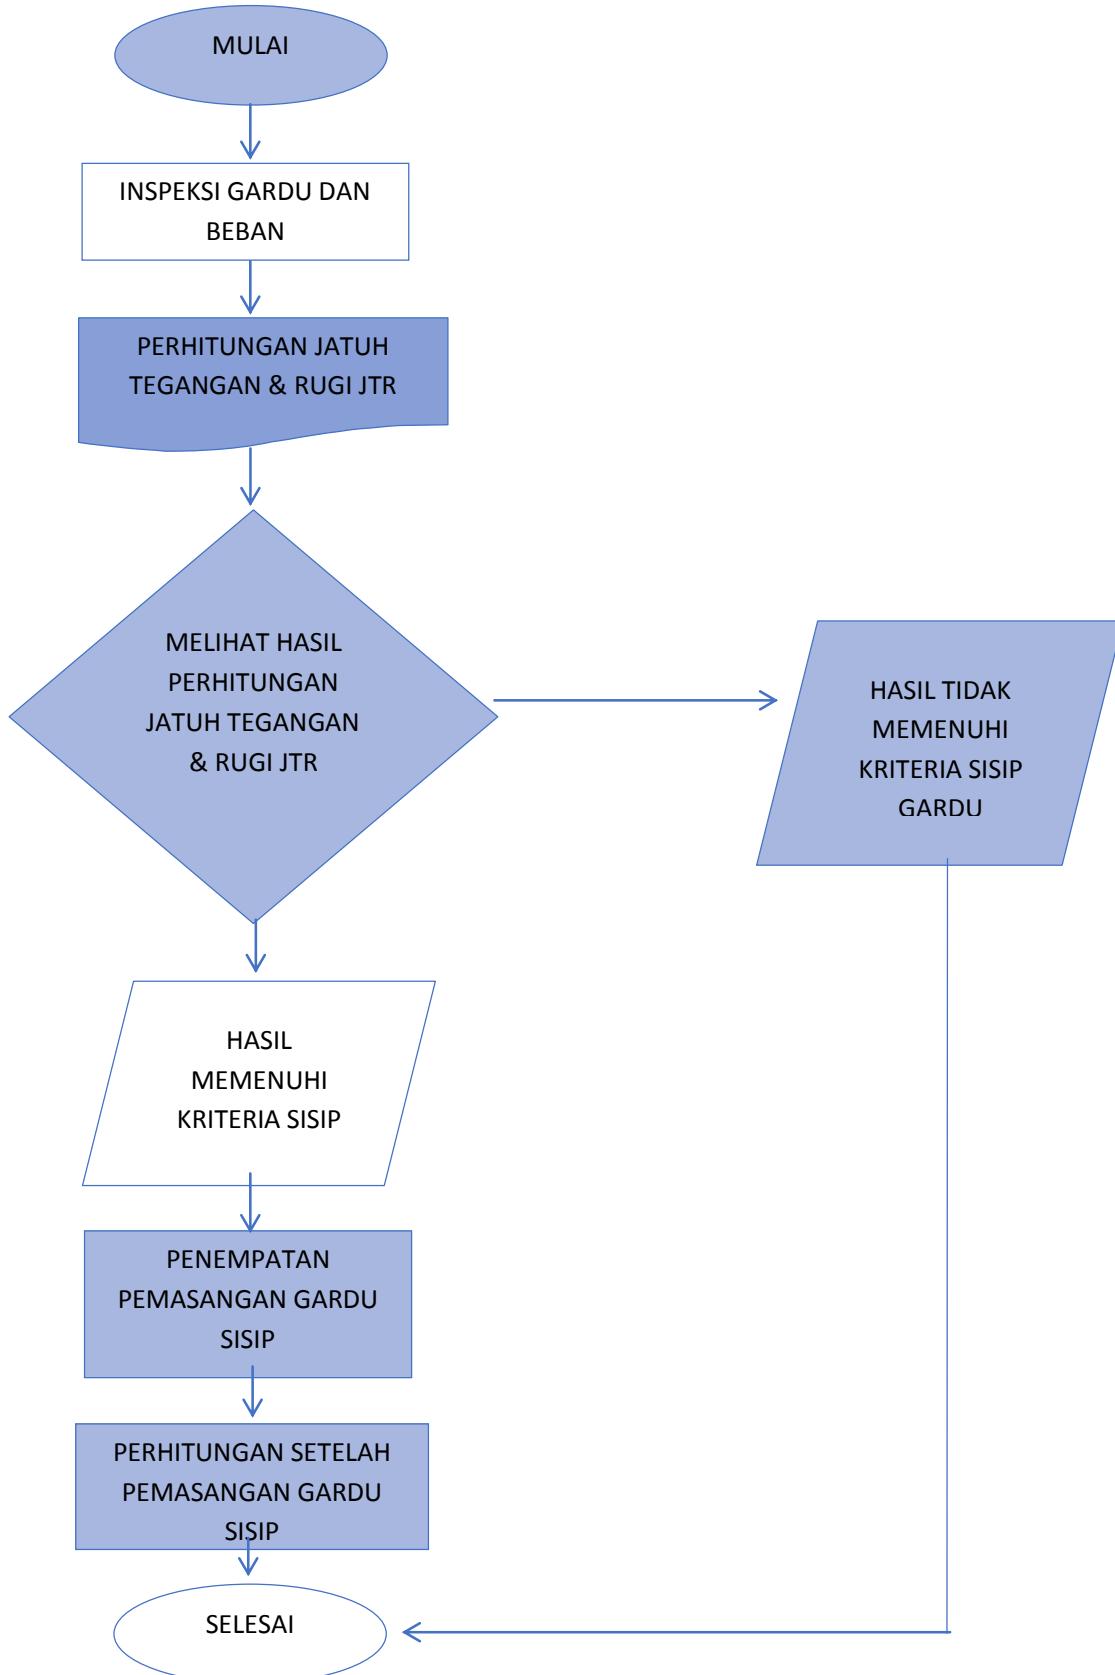
**Gambar 1.** *Flowchart* diagram analisis penelitian

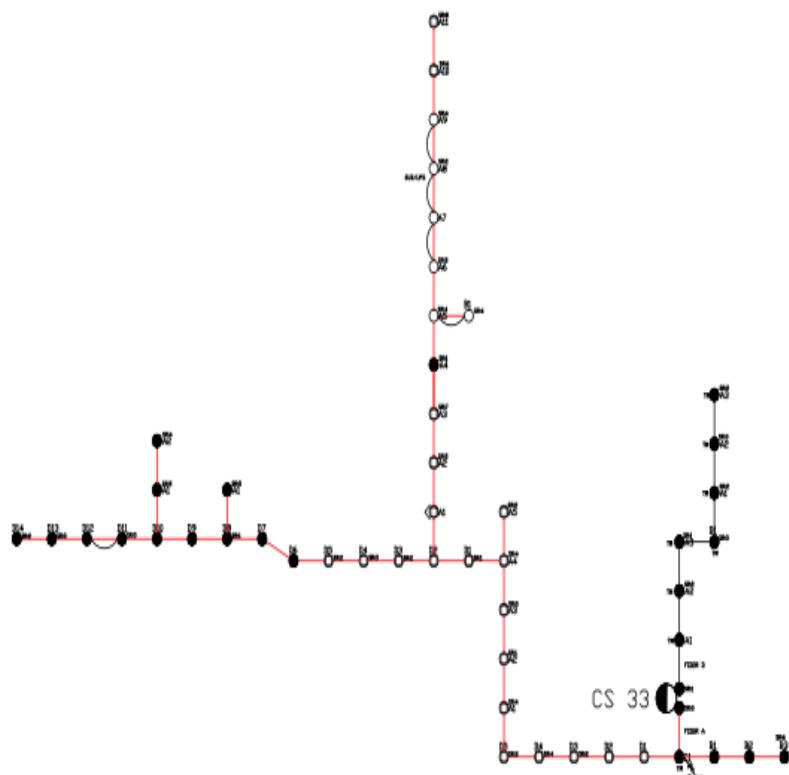
Gambar 2. Diagram gardu CE 033 sebelum sisip gardu

Gardu CE 033 adalah gardu tipe portal pasang luar penyulang logam GI New Balaraja di PT. PLN (Persero) Area Cikupa. Gardu ini merupakan gardu tipe portal yang melayani konsumen umum.
